PFARR- UND EHEMALIGE  
STIFTSKIRCHE ST. JOHANN BAPTIST  
**2006**

**DOKUMENTATIONEN DES ERZBISCHÖFLICHEN ORDINARIATS MÜNCHEN**  
**RESTAURIERUNGSMASSNAHME - ZEITGENÖSSISCHE CHRISTLICHE KUNST**  
ERZBISCHÖFLICHES BAUREFERAT - ERZBISCHÖFLICHES KUNSTREFERAT · AUSGABE 2\_2006

### **MASSNAHMEN ZUR BAUSANIERUNG**

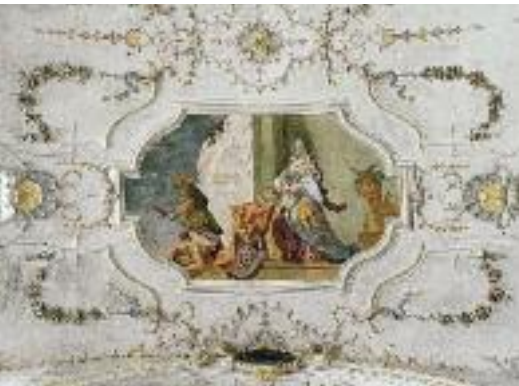
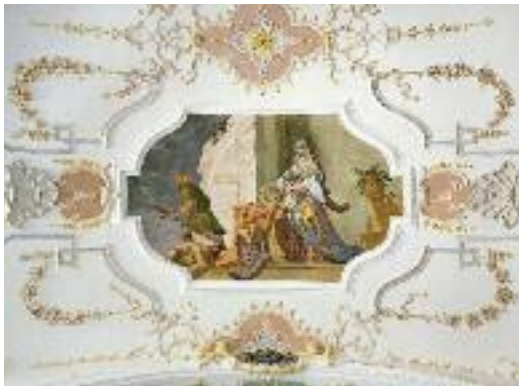
LANGHAUSGEWÖLBE DETAIL. VORZUSTAND

- starke Oberflächenverschmutzung
- umfangreiches Rissebild und teilweise Niveaushchiebungen am Gewölbe infolge statischer Probleme im Dachwerk
- partielle Fehlstellen an den Stukkaturen
- massive Salzbelastung, insbesondere an der Nordseite und im gesamten Sockelbereich
- grobkörniger, zementhaltiger Sockelputz
- Wand- und Gewölbeflächen mit sehr rauer Oberflächenstruktur infolge äußerst sandhaltiger Anstriche
- Fassung von 1944-1947 in stark verfälschter Anlehnung an Erstfassung (Wand- und Gewölbeflächen weiß, Stukkaturen teilweise buntfarbig naturalistisch, keine Vergoldungen)

- Oberflächenreinigung
- Abnahme der sandhaltigen Fassung von 1944-1947
- mechanische Freilegung der Stukkaturen mittels Freilegemesser, Schleifvlies und Spachteln
- Öffnen und Reinigen größerer Risse an Wand- und Gewölbeflächen
- Schließung von Rissen und Fehlstellen mit feinem Kalkmörtel und Kalkglätte – baudynamische Risse mit Japanpapiereinlage einseitig geschlossen
- Entsalzung mittels Kompressen (Arbocel und Klucel EF)
- Erneuerung des Sockelputzes mit Kalkglätte
- Ergänzung fehlender Stuckornamente
- Neufassung nach Befund in Kalklasurtechnik (6 Lasuren) – Wand- und Gewölbeflächen weiß, Pilasterspiegel im Chor malachitgrün, Stukkaturen in verschiedenen Grau-, Rot- und Ockertönen, Schriftkartusche über Hochaltar und Chorbogenuhr Smalte-Blau
- Rekonstruktion der ursprünglichen Mordantvergoldungen

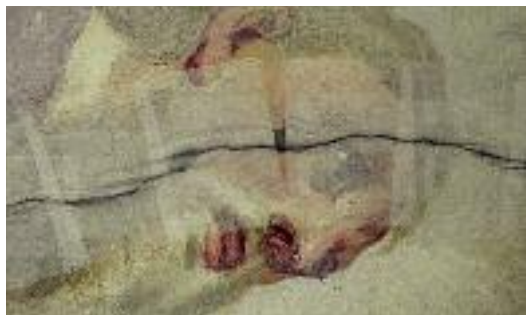
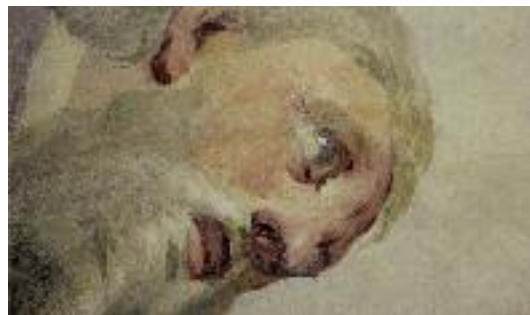
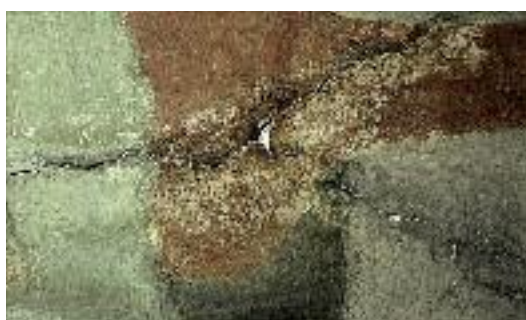
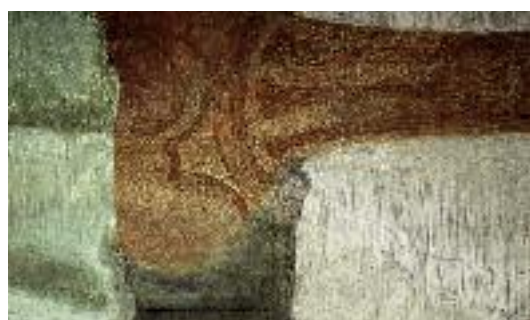
DECKENFRESKEN DETAILS, VORZUSTAND

- Oberflächenverschmutzung
- teilweise starker mikrobieller Befall
- ausgeprägte Rissebildung, vor allem im Gewölbescheitel als Folge baudynamischer Vorgänge (Notsicherungen)
- partielle Ablösungen des Malputzes sowie der Malschicht, insbesondere entlang der Risse
- Überkittungen und Übermalungen
- Verlust der als Lichtpunkte eingesetzten Mordantvergoldungen

- Reinigung der Malschicht (trocken und partiell feucht)
- Hinterfüllung von Hohlstellen im Malputz und Festigung pudernder Malschichten
- Säubern und Schließen von Rissen mit feinem Kalkmörtel
- Abnahme ästhetisch störender Überkittungen
- Kittung von Fehlstellen mit feinem Kalkmörtel und Retusche
- Rekonstruktion der ursprünglichen Mordantvergoldungen

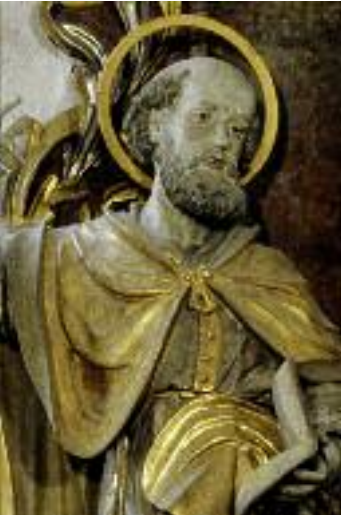
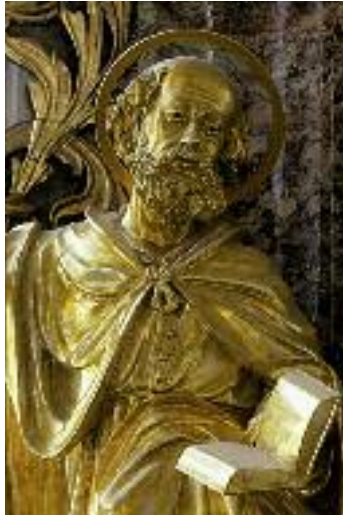
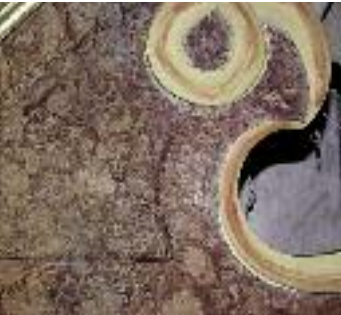
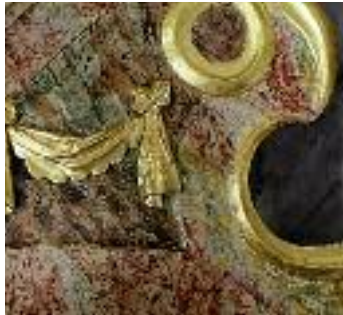
HOCHALTAR DETAILS.  
VORZUSTAND

- starke Oberflächenverschmutzung
- partielle Fassungsablösungen
- Fassung von 1944-1947 in freier Imitation hochbarocker Fassungen des 17. Jahrhunderts an Retabel (bräunlicher Marmor) und Skulpturen (naturalistisch)

- Oberflächenreinigung
- Festigung und Niederlegung aufstehender Fassungsschichten
- Kittung von Fehlstellen und Angleichen des Fassungs niveaus
- Konservierung der bestehenden Vergoldungen der Ornamente (Retuschen mit Pudergold)
- Neufassung des Retabels nach Befund (Architekturglieder hellrot-gelb-grün marmoriert, Säulen blau, Wandteile und Rücklagen in dunklerem braun-roten Marmor), abschließend Dammar-Überzug
- Neufassung des figuralen Skulpturenschmucks nach Befund (Vollversilberung mit mehrschichtigem Goldlack)
- Konservierung der Gemälde (Reinigung, Festigung, Retusche) und neuer Schlussfirnis (Dammar)
- Konservierung der Originalfassung der frühklassizistischen Stipesverkleidung

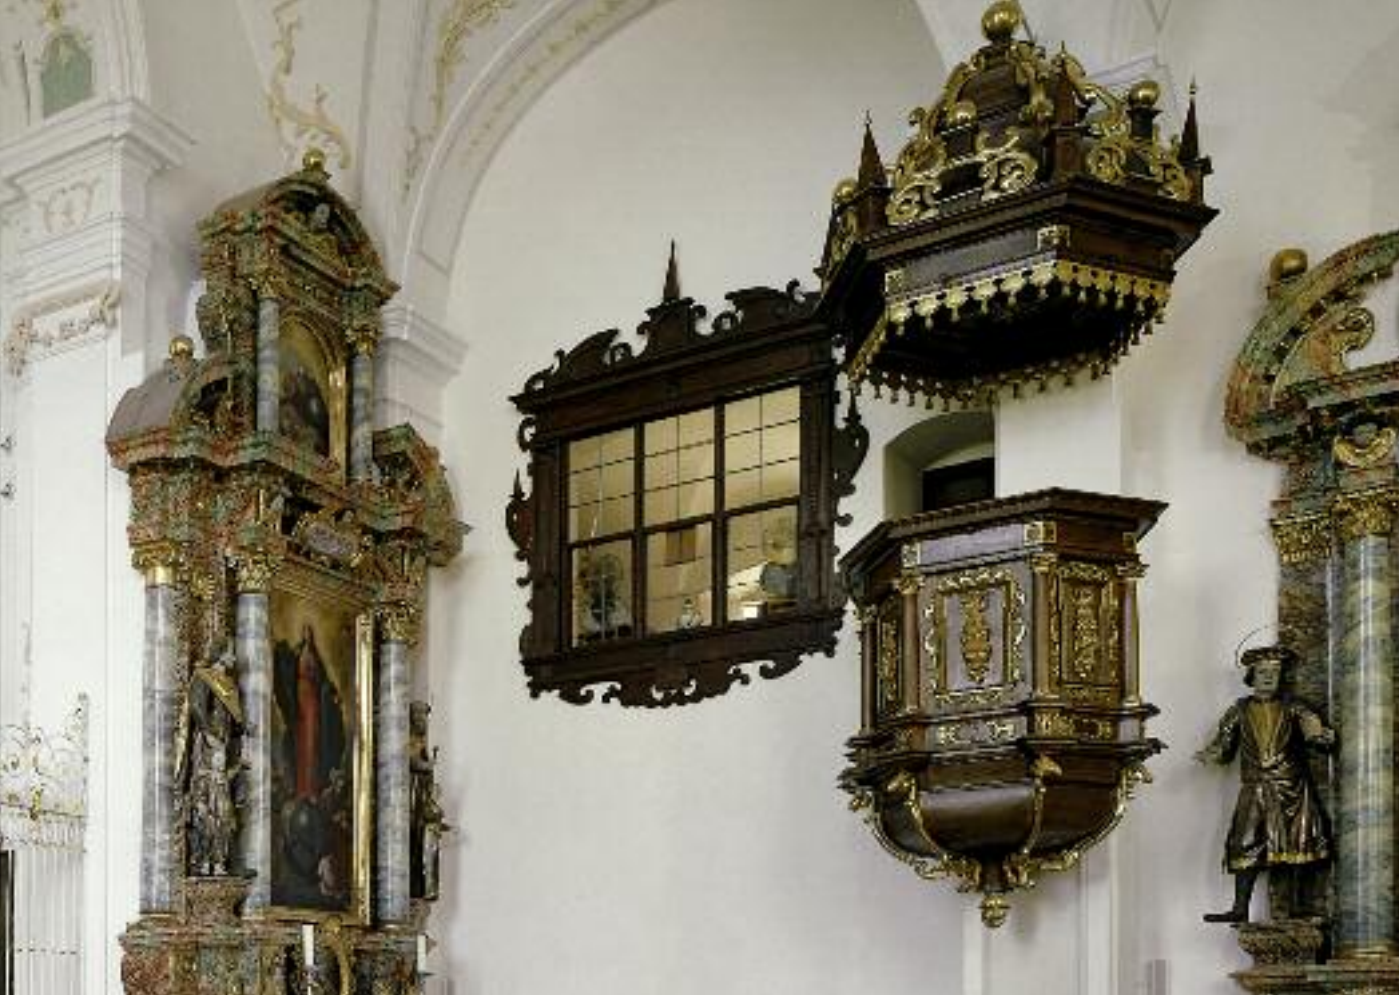
KANZEL UND ORATORIENRAHMUNG, ENDZUSTAND

- Oberflächenverschmutzung
- stark fleckiges Erscheinungsbild durch früheres Ablaugen, ältere Überzugsreste und Ausbleichungen
- stumpfer, vergrauter Wachsüberzug von 1944-1947

- Oberflächenreinigung
- Abnahme der wachshaltigen Überzüge
- Neuverleimung aufgegangener Leimfugen und Retusche
- Sättigung der Oberflächen durch dünnen Mastixfirnis
- Neufertigung einer bekrönenden Kugel an der Kanzel als Ersatz für die infolge des neu eingebauten Zugankers nicht mehr aufstellbare Figur des hl. Augustinus

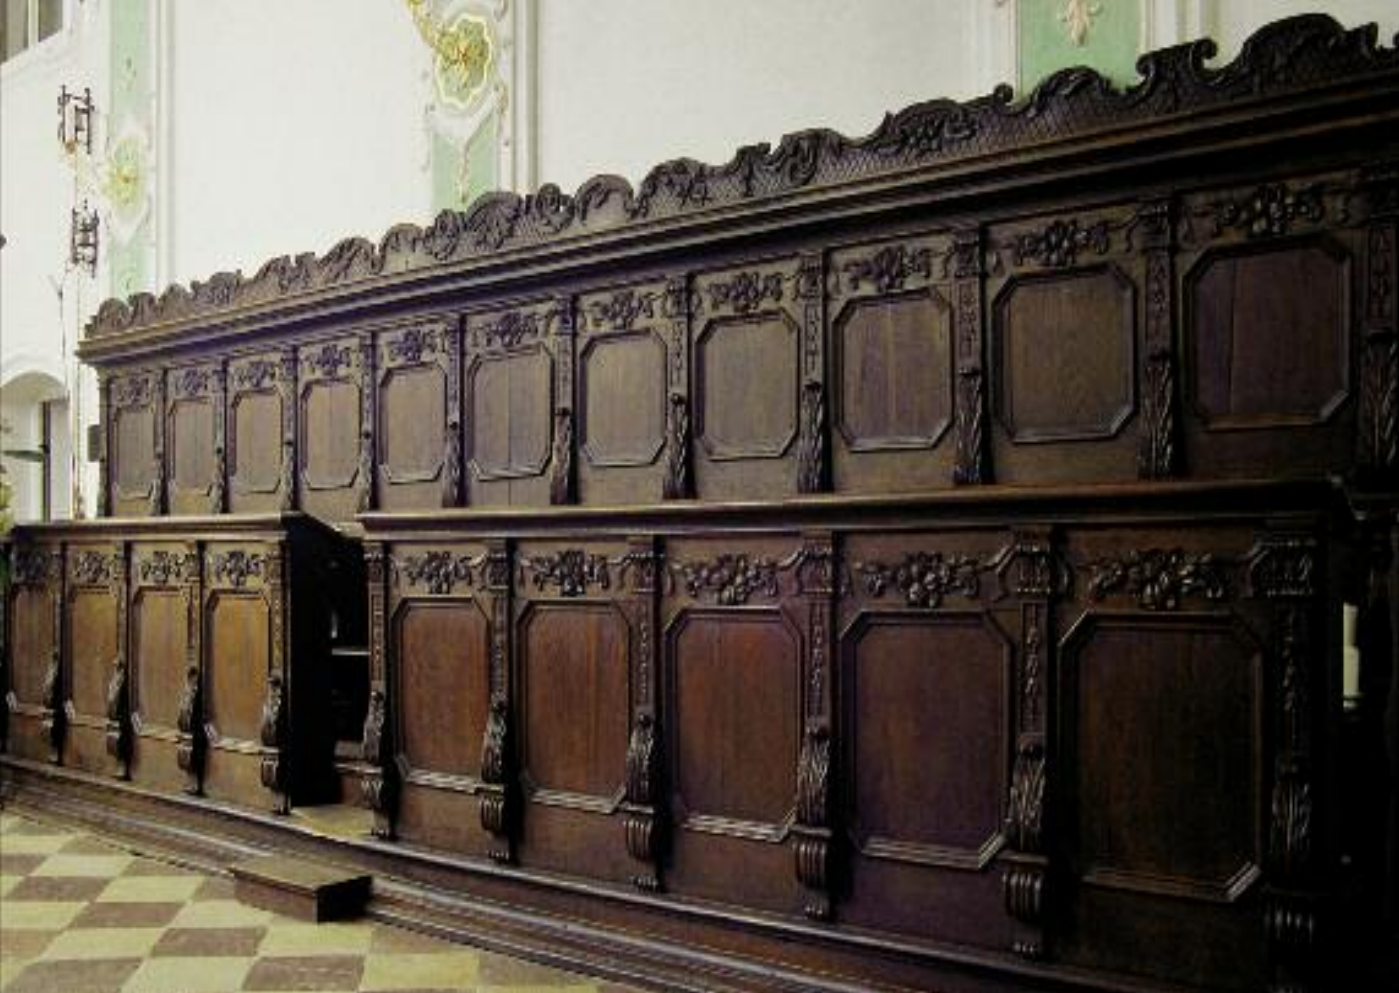
CHORGESTÜHL SÜDSEITE, ENZUSTAND

- partiell starke Schädigung durch Anobienbefall
- nordseitiger Block stellenweise abgesackt aufgrund verfallener Tragebalken in der Unterkonstruktion
- Fehlstellen an Profilleisten und Ornamenten
- zahlreiche Schwundrisse und gelockerte Verleimungen, insbesondere im Bereich der Appliken
- starke Oberflächenverschmutzung
- stumpfer, vergrauter Wachsüberzug von 1944-1947

- Entfernung von Schutt, Staub und Geröll im Bereich der Unterkonstruktion
- Stabilisierung der Unterkonstruktion durch Erneuerung verfallener Tragebalken, Einfügung zusätzlicher Stützpunkte und Einzug eines durchgehenden Eichenbalkens unter den Pultblöcken
- Festigung anobiengeschädigter Holzteile und partielle Neuverleimungen
- bildnerische Ergänzung fehlender Profilleisten und Ornamentschnitzereien
- Oberflächenreinigung
- farbliche Einstimmung von Fehlstellen und erneuerten Teilen
- Regenerierung des vorhandenen Wachsüberzugs durch Erwärmen und Aufbringung eines neuen Wachsüberzugs zur Sättigung der Oberflächen (Tiefenlicht)

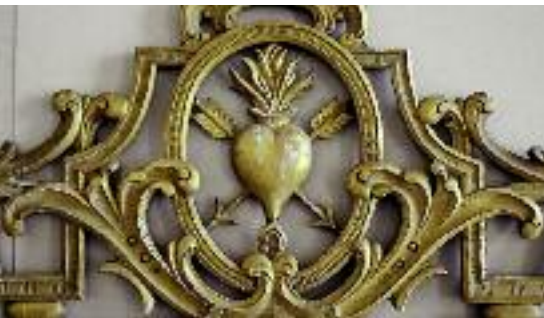
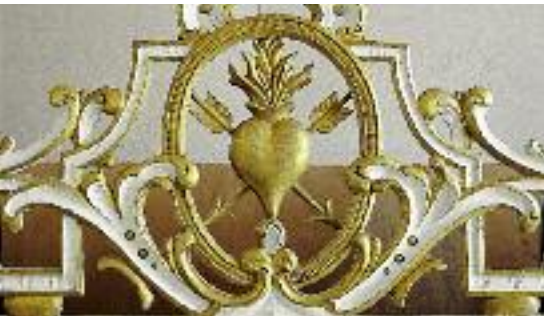
AUFSATZGITTER EMPÖRE. VORZUSTAND

- Rissebildung im Holzkörper
- starke Oberflächenverschmutzung
- Brüstung (1670) holzsichtig infolge Ablaugung von 1944-1947 mit unpassend eingefügten, barocken Apostelgemälden aus anderem Ausstattungskontext
- stumpfer, vergrauter Wachsüberzug von 1944-1947
- Aufsatzgitter (1790 datiert) vergoldet mit gelblich gefassten Rücklagen

- Entfernung der Apostelgemälde (Neuplatzierung im Kapitelsaal)
- Festigung und Neuverleimung aufgegangener Fugen
- Oberflächenreinigung und Kittung von Fehlstellen
- Brüstung: mehrschichtiger Grundierungsaufbau und auffrottierte Bleiweißfassung nach Befund, Ornamente vergoldet
- Aufsatzgitter: Konservierung der originalen Vergoldungen und neue Weißfassung der Rücklagen nach Befund

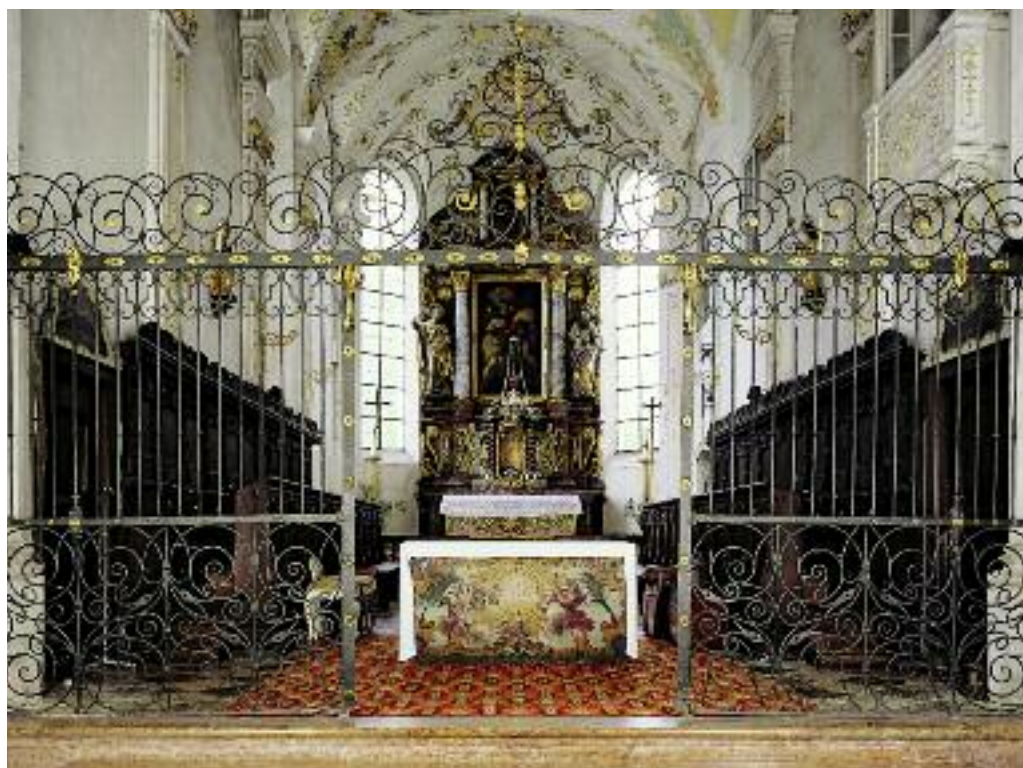
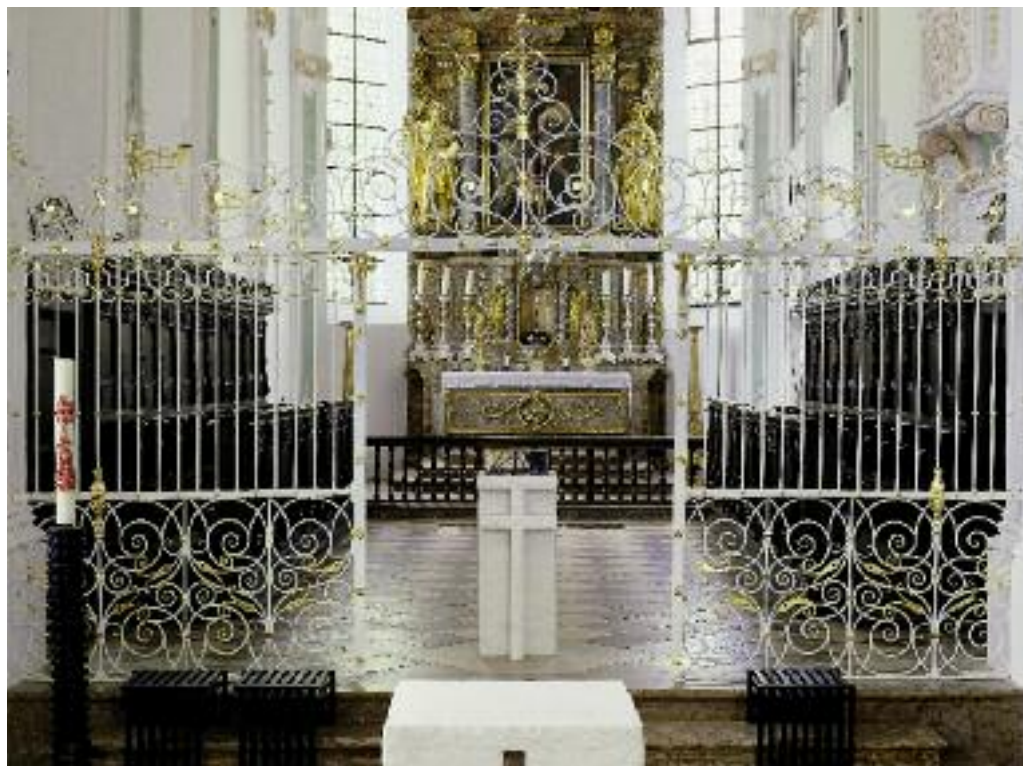
CHORGITTER, VORZUSTAND

- partielle Korrosionsschäden
- einzelne Teile deformiert
- wiederholt überfasst, zuletzt dunkel anthrazit mit wenigen, teilweise abgeriebenen Vergoldungen

- Oberflächenreinigung
- Entfernung von Korrosionsschäden und Ausrichtung verbogener Teile
- Gangbarmachung der Türen und Schlösser
- Anschleifen der Sichtfassung zur besseren Haftung der Neufassung
- zweischichtige, ölgebundene Neufassung nach Befund – Grundierung weiß, Fassung leicht bläulich gebrochen (Bleiweiß und Smalte)
- Vergoldung nach Befund (Blattgold, ölgebunden)

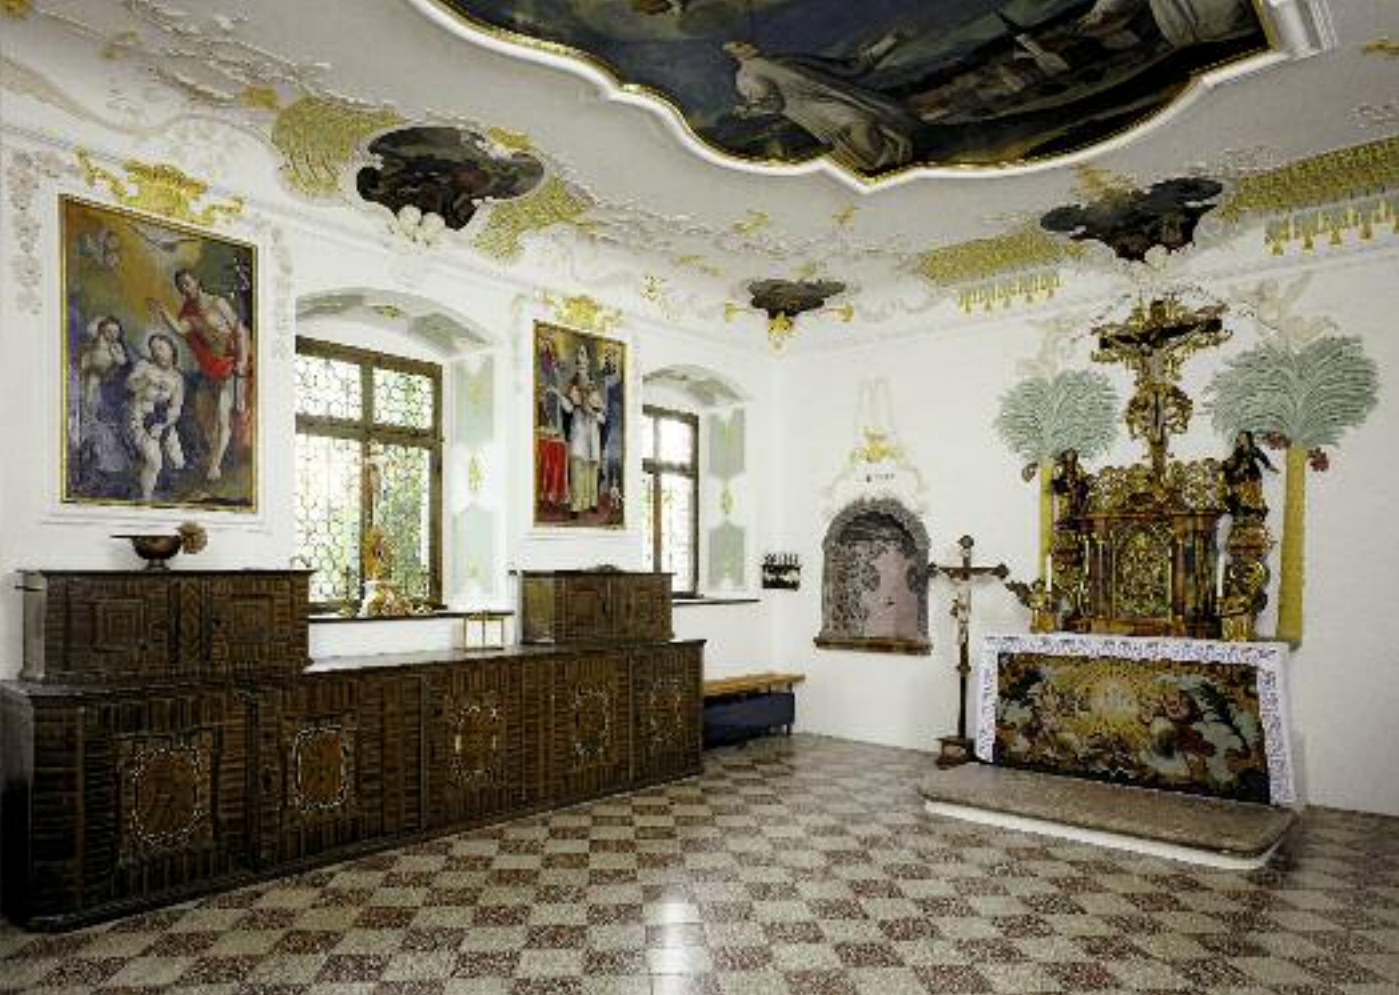
SAKRISTEI ENZUSTAND

- starke Oberflächenverschmutzung
- feines Rissebild entlang der hölzernen Unterkonstruktion
- zementhaltiger Sockelputz
- Wand- und Gewölbeflächen mit sehr rauer Oberflächenstruktur infolge äußerst sandhaltiger Anstriche
- Fassung von 1944-1947 in stark verfremdeter Anlehnung an Erstfassung (Wand- und Gewölbeflächen weiß, Stukkaturen teilweise buntfarbig naturalistisch, keine Vergoldungen)

- Oberflächenreinigung
- Abnahme der sandhaltigen Fassung von 1944-1947
- mechanische Freilegung der Stukkaturen mittels Freilegemesser, Schleifvlies und Spachteln
- Neufassung nach Befund in Kalklasurtechnik (6 Lasuren) unter Integrierung gut erhaltener Primärbefunde
- Rekonstruktion der ursprünglichen Mordantvergoldungen

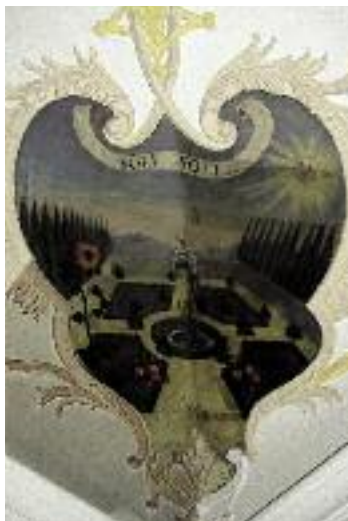
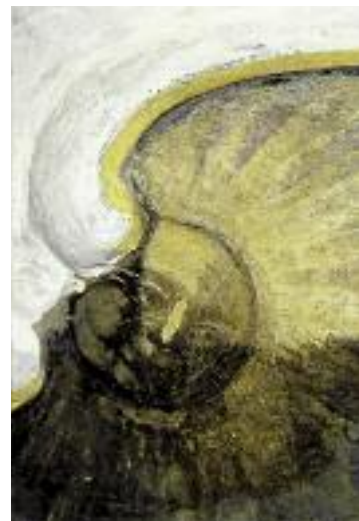
SAKRISTEI DECKENBILDER DETAILS.  
VORZUSTAND – ENZZUSTAND

- im Original ungewöhnliche Malweise – fette Technik auf roter Untermalung – in Imitation von eingelassenen Leinwandbildern
- starke Oberflächenverschmutzung
- großflächige, stark nachgedunkelte Übermalungen

- Festigung loser und aufstehender Malschichten
- Trockenreinigung mit Wish-up-Schwämmen
- Feuchtreinigung und Abnahme der Übermalungen mit destilliertem Wasser unter Beigabe von Marlupal
- Kittung von Fehlstellen mit feinem Kalkmörtel und Retusche
- Sättigung ausgemagerter Malschichten mit Dammar in Balsamterpentinöl
